# JE MOŽNÉ PERFORACI PRAVÉ SRDEČNÍ KOMORY PŘI IMPLANTACI ICD ŘEŠIT KONZERVATIVNĚ?

## KAZUISTIKA

M. Sepši, M. Kozák, L. Křivan

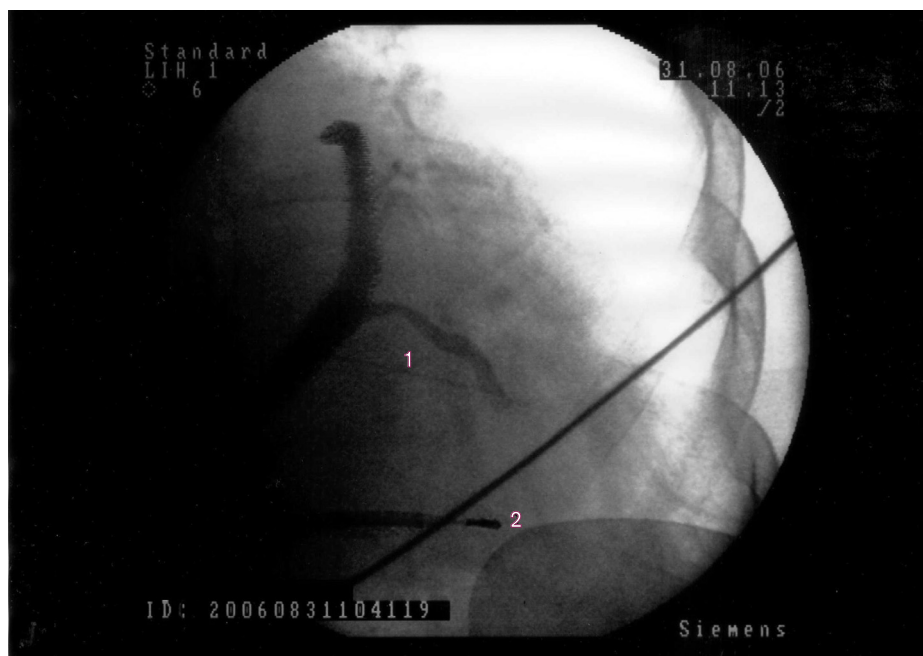
Obr. 1. Nástřik koronárního sinu.

1 – povodí koronárního sinu, 2 – defibrilační elektroda

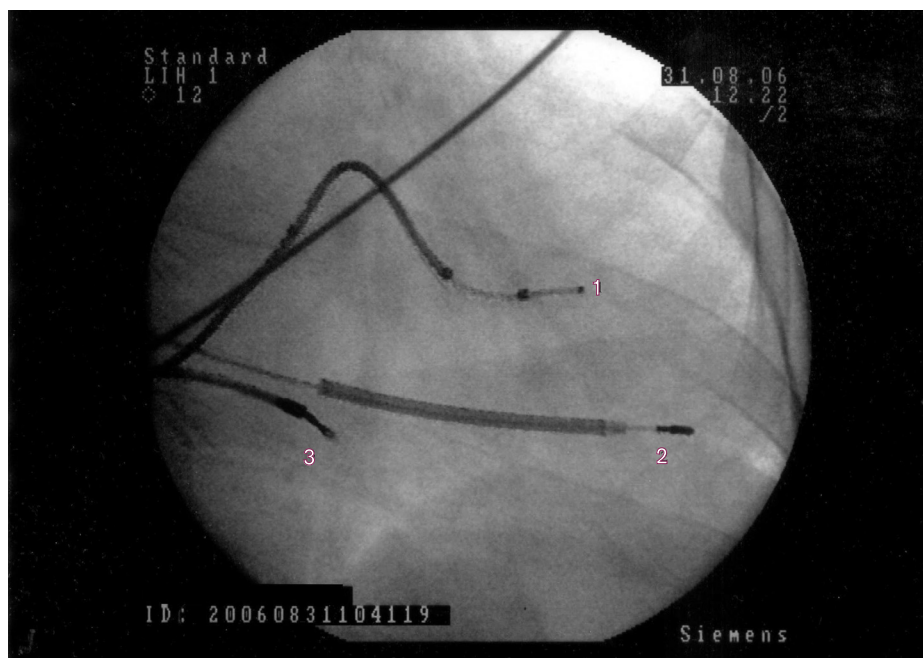
ouška pravé síně (Guidant 4480) – implantační hodnoty: P-vlna 1,6 mV, stimulační práh 1,6 V/0,4 ms, odpor 500  $\Omega$ . Následně nástřik koronárního sinu (obr. 1), s cílem implantace LV elektrody do posterolaterální větve. Po nástřiku následovalo zavedení instrumentária do koronárního sinu, s definitivním umístěním LV elektrody (Guidant Easytrak 3) – implantační hodnoty: R vlna 10 mV, práh 1,0 V/0,4 ms, odpor 650  $\Omega$ . Dále přeměření RA elektrody – stabilní parametry, parametry defibrilační elektrody se však změnilo: R-vlna poklesla na 1,6 mV, bez stimulace i při maximálním napětí, se zvýšením odporu na 1600  $\Omega$  – podle RTG-obrazu bylo vysloveno podezření na perforaci volné stěny pravé komory – obraz RV-elektrody přesahuje stín LV-elektrody laterálně. Pacientka byla bez klinických známek tamponády, při skiaskopii s normální hybností levé srdeční komory. Vzhledem k charakteru našeho pracoviště (kardiochirurgické zázemí v jiné nemocnici) rozhodnuto o konzervativním řešení: pod RTG-kontrolou a kontrolou intrakardiálního EKG defibrilační elektroda mírně povytáhnuta (cca 1 cm) do zvýšení R-vlny a znovuzískání stimulačního prahu na 4 V, dále tato elektroda ponechána insitu. Dále pokračováno přidáním další elektrody pro stimulaci i snímání do pravé komory (standardní stimulační elektroda s konektorem IS-1 – Guidant Flextend 2) s aktivní fixací blíž k trikuspidální chlopi (obr. 2) – implantační parametry: R vlna 12 mV, stimulační práh 1,2 mV/0,4 ms, odpor 600  $\Omega$ . Po výkonu kontrola ultrazvukem: minimální množství perikardiální tekutiny. Elektrody napojeny na ICD Guidant Contak Renewal 4 – RA i LV elektroda do odpovídajících zdířek, ICD elektroda – obě vinutí DF-1 zapojeny do odpovídajících zdířek, stimulační konektor IS-1 překryt silikonovým kónusem, RV elektroda zapojena do IS-B1 konektoru defibrilátoru. Proveden standardní test ICD 2krát indukce fibrilace komor se správnou detekcí a terminací výbojem 21 J.

Obr. 2. Implantace kardiostimulačních elektrod do pravé komory.

1 – stimulační elektroda pro stimulaci levé komory, 2 – defibrilační elektroda, 3 – kardiostimulační elektroda

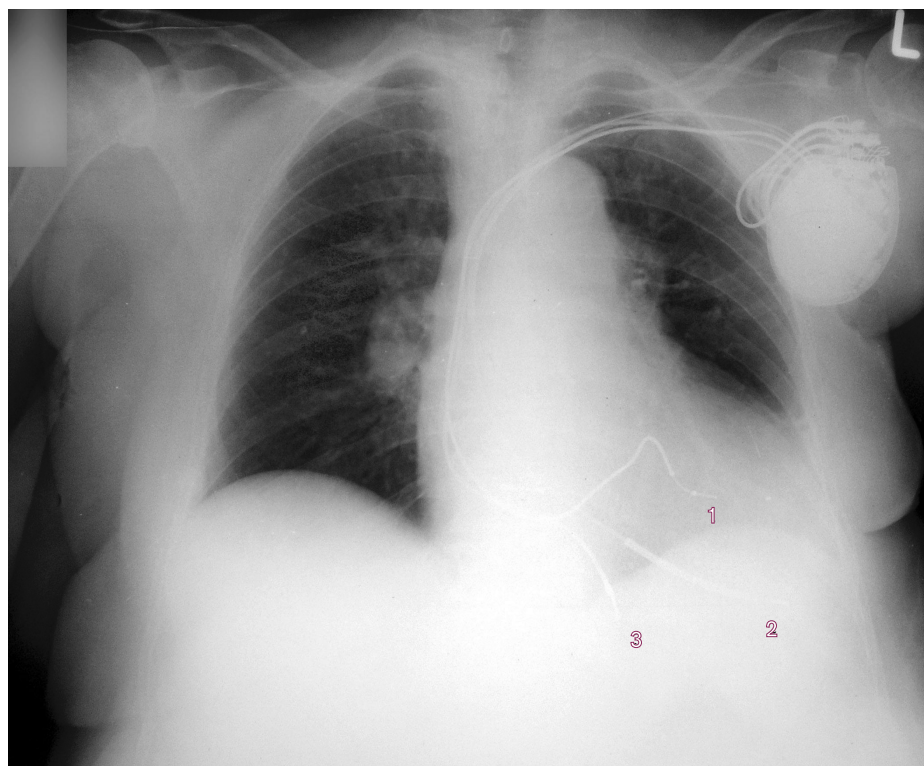
Den po výkonu bylo provedeno rentgenové vyšetření (obr. 3) a CT-vyšetření – podle nálezu defibrilační elektroda přesahuje konturu srdeční (obr. 4). Denně bylo prováděno ultrazvukové vyšetření – se stacionárním nálezem lemu perikardiální tekutiny. Před propuštěním byla provedena kontrola přístroje – stimulační práh RV i LV zůstal prakticky nezměněn, došlo ke zvýšení prahu a RA elektrodě – zvýšení na 4 V s poklesem P vlny na 0,9 mV, RTG obraz zůstal nezměněn. Nasazen prednison 20 mg denně a další kontrola byla naplánována za 14

Obr. 3. RTG-snímek (předozadní) po implantaci.

1 – stimulační elektroda pro stimulaci levé komory, 2 – defibrilační elektroda, 3 – kardiostimulační elektroda RV

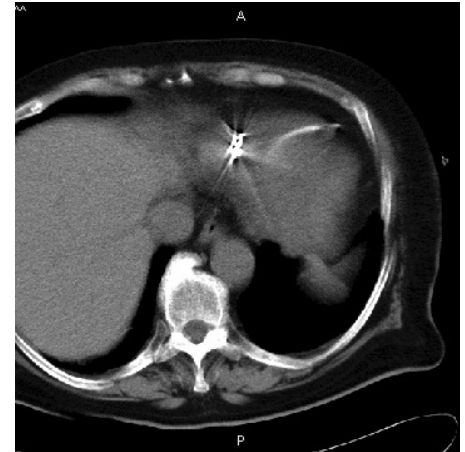
Obr. 4. CT-snímek; hrot defibrilační elektrody mimo konturu srdeční.

kardiostimulační a podle literatury [5] se spíše doporučuje její extrakce elektrody pod kontrolou transezofageálním ultrazukem a s přítomností kardiochirurgického týmu na implantačním sále. V našem případě jsme perforaci řešili ponecháním elektrody insitu – při hemodynamicky nevýznamném perikardiálním výpotku předpokládáme fibrotický proces kolem elektrody, který povede k uzavření defektu a stabilizaci stavu – tento přístup lze volit u hemodynamicky stabilního pacienta. Přidání elektrody pro stimulaci a snímání k defibrilační elektrodě ICD je v literatuře popsána jako bezpečná – i když Wollmann 2005 [7] preferuje extrakci defibrilační elektrody – domníváme se, že extrakce elektrody bez okamžitě dostupného kardiochirurgického zázemí by znamenala pro naši pacientku vysoké riziko tamponády, zvláště v případě, kdy výpadek distálního konce hrotu ICD-elektrody lze nahradit klasickou bipolární kardiostimulační elektrodou.

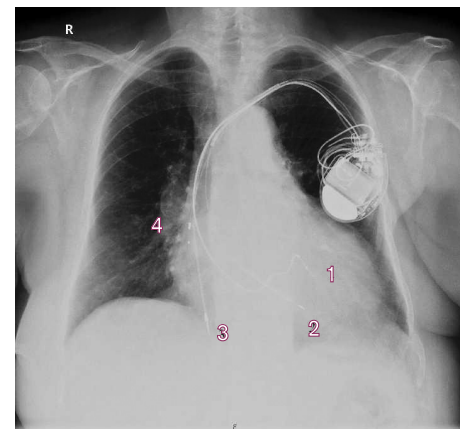
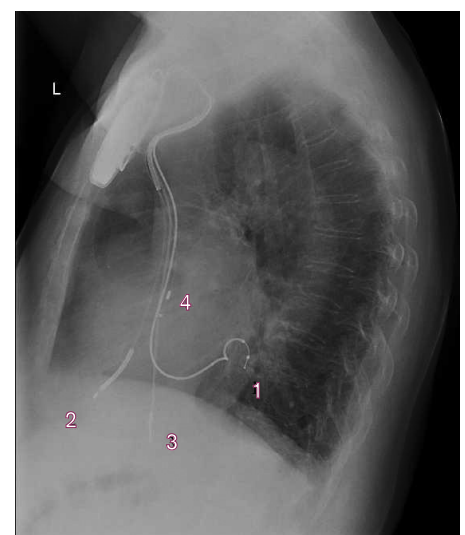
dnů od implantace. Při této kontrole zjištěna dyslokace stimulačních elektrod – RA i RV (obr. 5, 6), LV elektroda i odpor defibrilačního vinutí zůstal stabilní – rozhodnuto o revizi systému. Následovala další hospitalizace, při revizi systému byla stimulační RV elektroda umístěna blíže k defibrilační elektrodě tak, aby nedocházelo k interferenci, RA elektroda byla vyměněna

Obr. 5. Kontrola za 14 dnů od implantace – předozadní snímek.

1 – stimulační elektroda pro stimulaci levé komory, 2 – defibrilační elektroda, 3 – kardiostimulační elektroda RV, 4 – síňová elektroda

Obr. 6. Kontrola za 14 dnů od implantace – boční snímek.
