# TWIDDLERŮV SYNDROM – NEOBÝVKLÁ PŘÍČINA OVERSENSINGU VEDOUcí K INADEKVÁTNÍM VÝBOJŮM IMPLANTABILNÍHO KARDIOVERTERU- -DEFIBRILÁTORU

K. Židová, M. Novák, J. Lipoldová

**Twiddler's syndrome – an unusual cause of oversensing leading to inadequate implantable-cardioverter discharges.** We present a case of a 74-year-old woman with the history of chronic coronary artery disease and permanent atrial fibrillation that underwent implantable cardioverter-defibrillator implantation for a secondary prevention of sudden cardiac death in July 2012. One month after the implantation the patient was referred to our department because of the 2 implantable cardioverter-defibrillator shocks. Upon interrogation 18 ventricular arrhythmia episodes were revealed – 4 in ventricular fibrillation zone, 4 in ventricular tachycardia zone and 10 episodes of nonsustained ventricular tachycardia, managed by 2 implantable cardioverter-defibrillator shocks and 5 antitachycardia pacings in total. According to the intracardial electrograms of the episodes, all the therapies were inappropriate due to atrial fibrillation waves oversensing. The cause of the oversensing was a defibrillator lead dislodgement into the ri

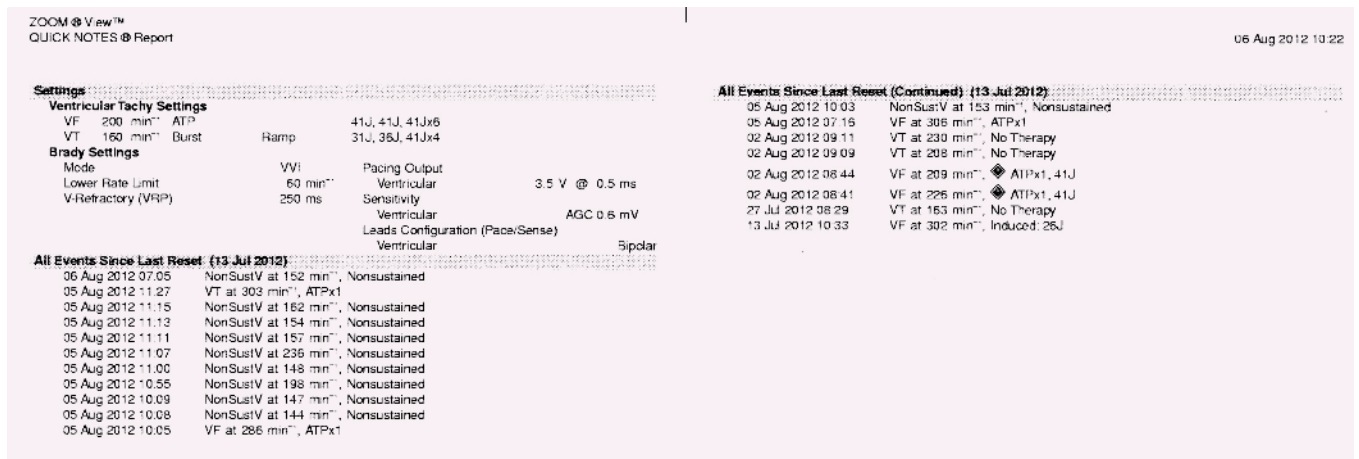
**Obr. 1. Záznam arytmií v paměti ICD: opakované detekce komorových událostí do měsíce od implantace. NonSustV – nesetrválá komorová tachykardie, VT – komorová tachykardie, VF – komorová fibrilace, ATP – antitachykardická stimulace.**

Měsíc po výkonu byla pacientka vyšetřena pro dva výboje defibrilátoru, při interogaci přístroje byly zjištěny opakované epizody komorových arytmií (datovány od 14. dne od implantace) – čtyři epizody v zóně komorové fibrilace, další čtyři epizody v zóně komorové tachykardie a celkem deset epizod nesetřvalé komorové tachykardie (obr. 1). Epizody byly řešeny celkem dvěma výboji a pěti antitachykardickými stimulacemi. Při kontrole

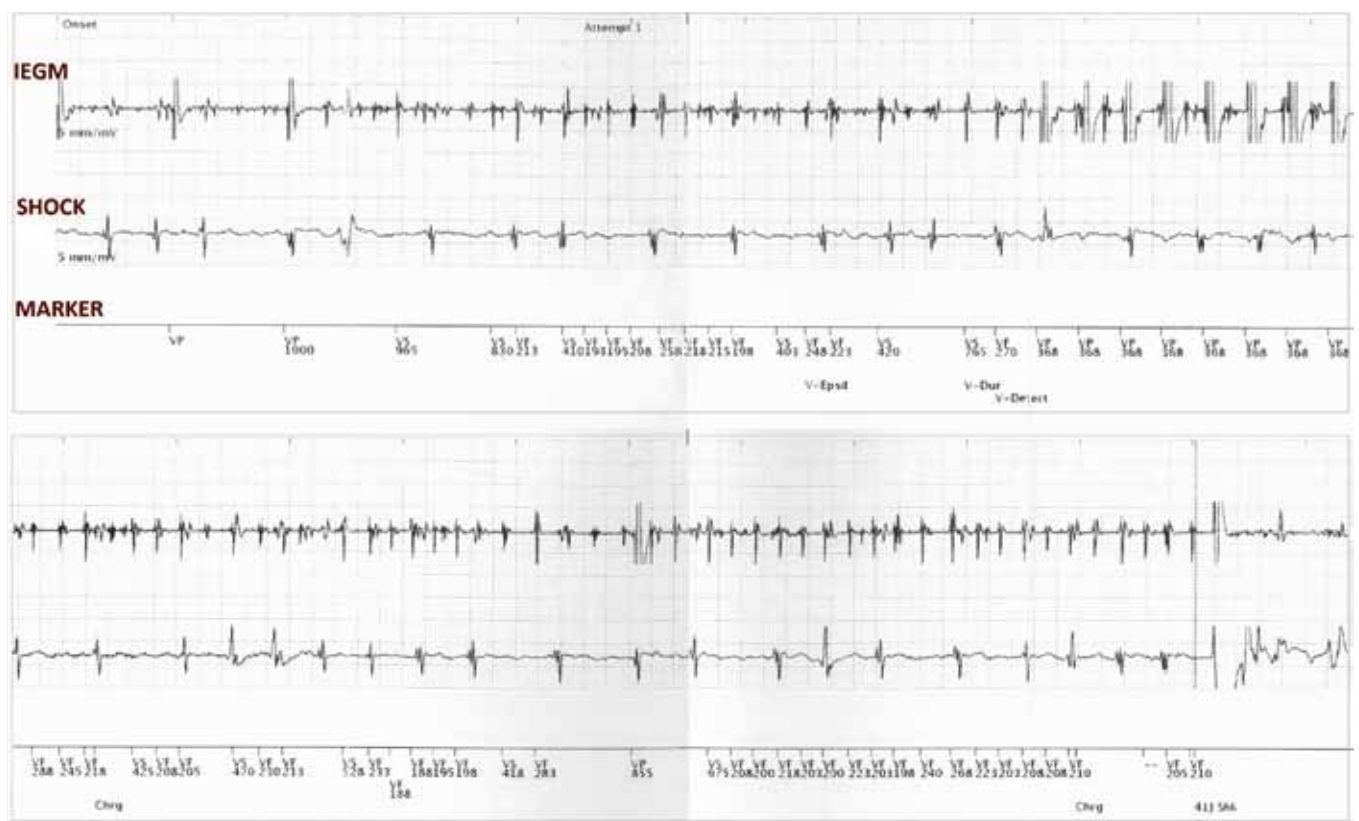
**Obr. 2. Záznam události v zóně VF v paměti ICD: na intrakardiálním elektrogramu patrna porucha sensingu – undersensing R vln a současně intermitentní vnímání fibrilačních vln z pravé síně s falešnou detekcí komorové fibrilace řešené antitachykardickou stimulací a následným výbojem ICD. IEGM – intrakardiální elektrogram vnímaný defibrilační elektrodou, SHOCK – far-field IEGM – signál mezi cívkou defibrilační elektrody a pouzdem ICD, MARKER – markerový kanál zobrazující interpretaci IEGM implantabilním defibrilátorem (VS – vnímání vlastní fyziologické komorové aktivity, VF – vlastní aktivita v zóně komorové fibrilace, VP – komorová stimulace).**

Po přehlédnutí intrakardiálních záznamů arytmií se u všech epizod jednalo o undersensing R vln a současně o intermitentní oversensing fibrilačních vln vedoucí k falešné detekci komorových arytmií (obr. 2, 3). Podezření na dislokaci defibrilační elektrody bylo verifikováno rentgenologicky – na rentgenovém snímku byla patrná dislokace elektrody, která se promítala do oblasti pravé síně a byla jednoznačně zkrácena (obr. 4). Již z rentgenového snímku bylo vysloveno podezření na Twiddlerův syndrom (v okolí generátoru ICD byli viditelné konvoluty tvořené povytaženou defibrilační elektrodou). Pacientka negovala manipulaci přístrojem v kapse nebo extenzivní fyzickou zátěž před přijetím.

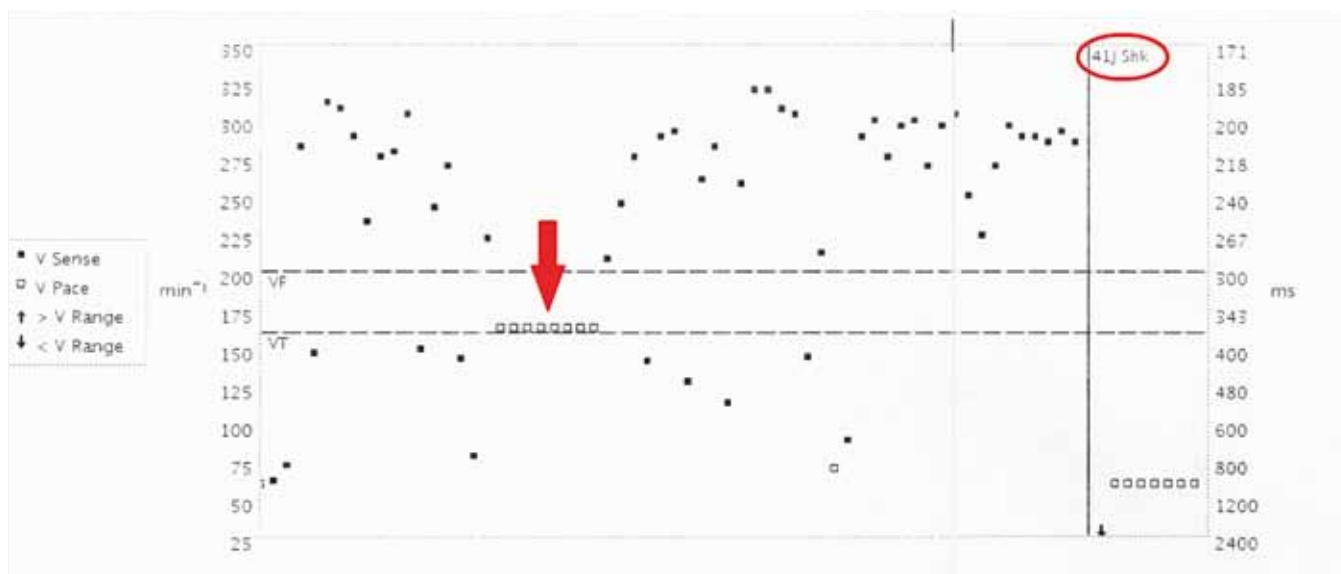
Obr. 3. Záznam události v zóně VF v paměti ICD: velká variabilita V-V intervalů (185–1 200 ms) svědčící pro poruchu sensingu, na záznamu patrný burst (označeno šipkou) a následně výboj 41J. V Sense – vnímání vlastní komorové aktivity, V Pace – stimulovaná událost.

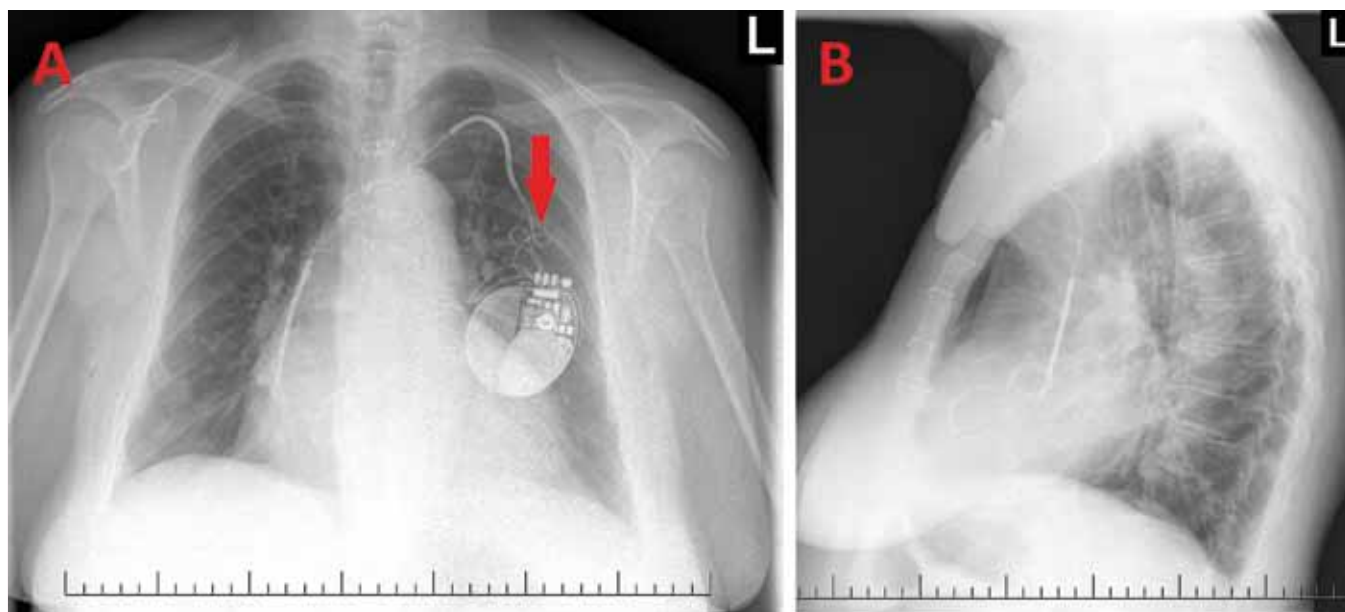
Obr. 4. Rentgenový snímek hrudníku – předozadní (A) a levý boční (B): patrná dislokace defibrilační elektrody, jejíž hrot se promítá do oblasti pravé srdeční síně. Šipka ukazuje na konvoluty vytvořené z povytažené elektrody v oblasti kapsy generátoru ICD.

Případ naší pacientky je možné označit jako Twiddlerův syndrom, opakovaná otáčení generátoru ICD v kapse způsobila vytažení hrotu defibrilační elektrody do pravé srdeční síně prostřednictvím trakce, pro to svědčí přítomnost konvolutů vytvořených z povytažené elektrody v kapse generátoru, které byly patrné při chirurgické revizi. Pacientka negovala manuální přetáčení přístroje, k otáčení však mohlo dojít i nevědomě v nočních hodinách při relativně volné kapse ICD.

U pacientky byla druhý den provedena operační repozice, již po otevření relativně volné kapsy ICD bylo patrné, že defibrilační elektroda je zamořaná do četných smyček v okolí přístroje. Po odpojení generátoru ICD byla pod skiaskopickou kontrolou provedena repozice původní elektrody s umístěním do nové polohy v hrotu pravé komory. Výkon proběhl bez komplikací. Parametry citlivosti a stimulace změřené po zákroku byly příznivé – sensing R vlny 23–26 mV, stimulační práh 0,5 V při 0,5 ms, stimulační odpor 573  $\Omega$
