JE MOŽNÉ PERFORACI PRAVÉ SRDEČNÍ KOMORY PŘI IMPLANTACI ICD ŘEŠIT KONZERVATIVNĚ?

KAZUISTIKA

M. Sepši, M. Kozák, L. Křivan

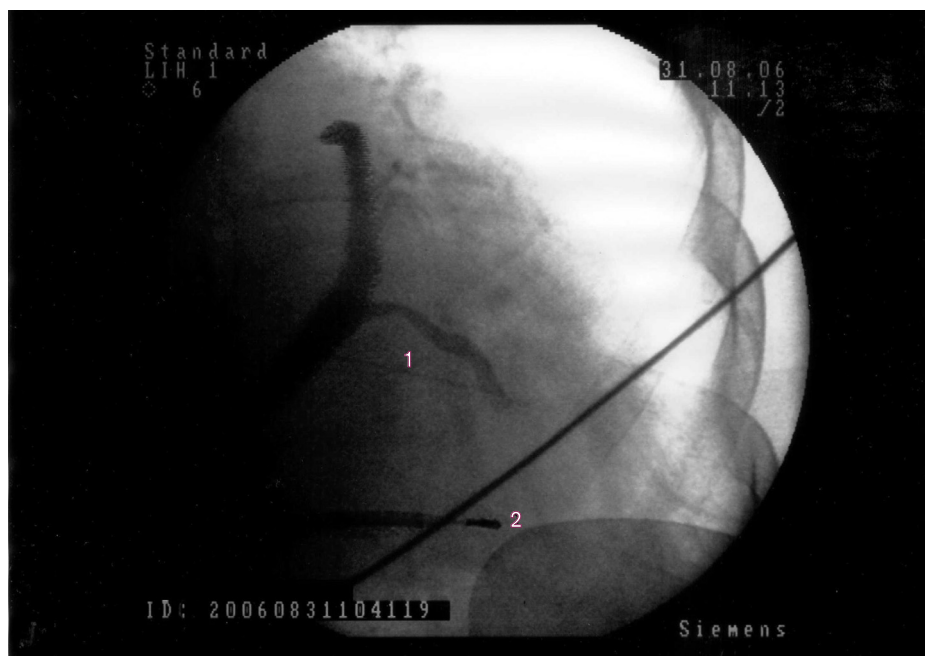
Obr. 1. Nástřík koronárního sinu.

1 – povodí koronárního sinu, 2 – defibrilační elektroda

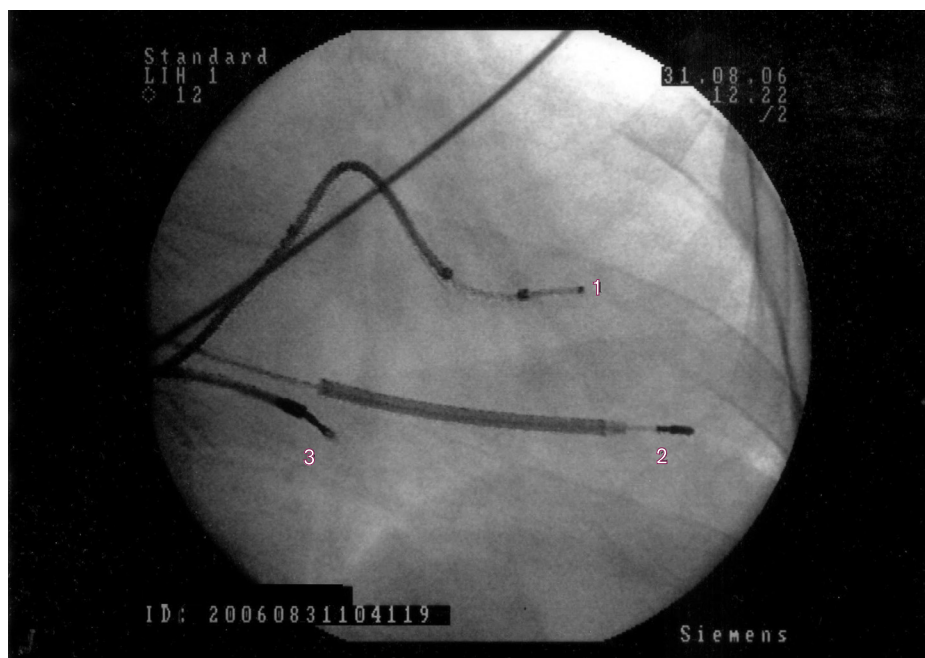
Obr. 2. Implantace kardiostimulačních elektrod do pravé komory.

1 – stimulační elektroda pro stimulaci levé komory, 2 – defibrilační elektroda, 3 – kardiostimulační elektroda

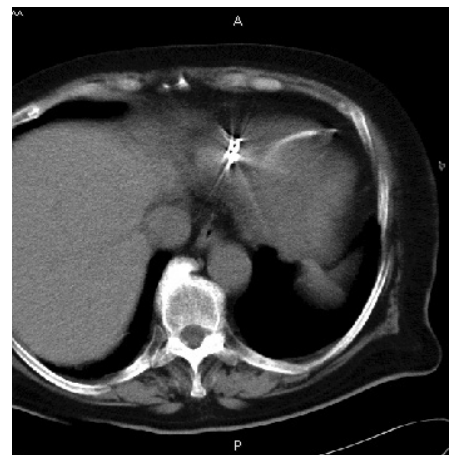
Den po výkonu bylo provedeno rentgenové vyšetření (obr. 3) a CT-vyšetření – podle nálezu defibrilační elektroda přesahuje konturu srdeční (obr. 4). Denně bylo prováděno ultrazvukové vyšetření – se stacionárním nálezem lemu perikardiální tekutiny. Před propuštěním byla provedena kontrola přístroje – stimulační práh RV i LV zůstal prakticky nezměněn, došlo ke zvýšení prahu a RA elektrodě – zvýšení na 4 V s poklesem P vlny na 0,9 mV, RTG obraz zůstal nezměněn. Nasazen prednison 20 mg denně a další kontrola byla naplánována za 14

Obr. 4. CT-snímek; hrot defibrilační elektrody mimo konturu srdeční.

kardiostimulační a podle literatury [5] se spíše doporučuje její extrakce elektrody pod kontrolou transezofageálním ultrazukem a s přítomností kardiokirurgického týmu na implantačním sále. V našem případě jsme perforaci řešili ponecháním elektrody insitu – při hemodynamicky nevýznamném perikardiálním výpotku předpokládáme fibrotický proces kolem elektrody, který povede k uzavření defektu a stabilizaci stavu – tento přístup lze volit u hemodynamicky stabilního pacienta. Přidání elektrody pro stimulaci a snímání k defibrilační elektrodě ICD je v literatuře popsána jako bezpečná – i když Wollmann 2005 [7] preferuje extrakci defibrilační elektrody – domníváme se, že extrakce elektrody bez okamžitě dostupného kardiokirurgického zázemí by znamenala pro naši pacientku vysoké riziko tamponády, zvláště v případě, kdy výpadek distálního konce hrotu ICD-elektrody lze nahradit klasickou bipolární kardiostimulační elektrodou.

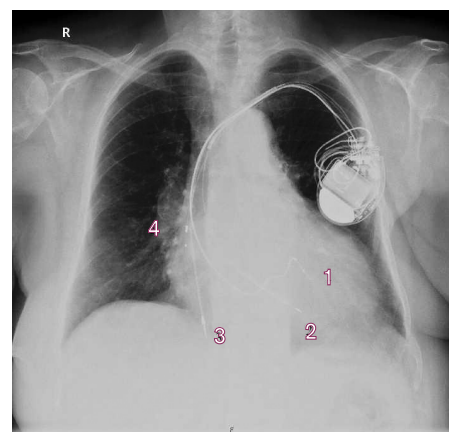
dnů od implantace. Při této kontrole zjištěna dyslokace stimulačních elektrod – RA i RV (obr. 5, 6), LV elektroda i odpor defibrilačního vinutí zůstal stabilní – rozhodnuto o revizi systému. Následovala další hospitalizace, při revizi systému byla stimulační RV elektroda umístěna blíže k defibrilační elektrodě tak, aby nedocházelo k interferenci, RA elektroda byla vyměněna

Obr. 5. Kontrola za 14 dnů od implantace – předozadní snímek.

1 – stimulační elektroda pro stimulaci levé komory, 2 – defibrilační elektroda, 3 – kardiostimulační elektroda RV, 4 – síňová elektroda

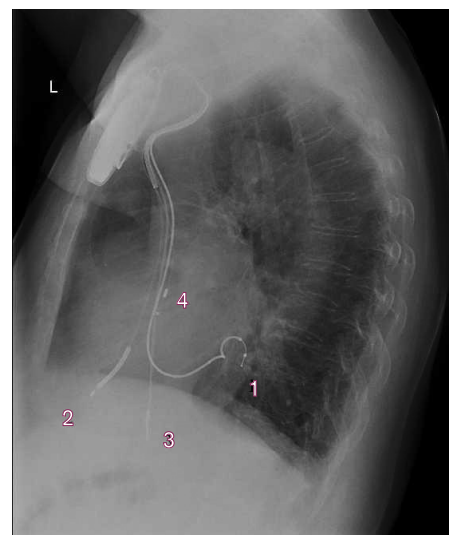
Obr. 6. Kontrola za 14 dnů od implantace – boční snímek.

1 – stimulační elektroda pro stimulaci levé komory, 2 – defibrilační elektroda, 3 – kardiostimulační elektroda RV, 4 – síňová elektroda

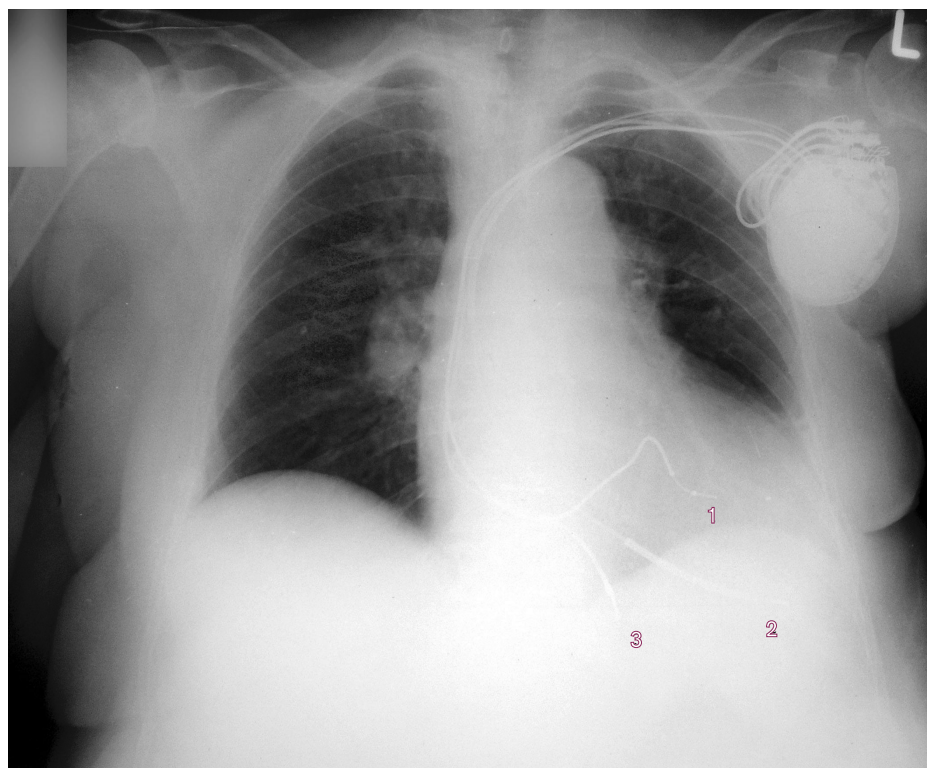
Obr. 3. RTG-snímek (předozadní) po implantaci.

1 – stimulační elektroda pro stimulaci levé komory, 2 – defibrilační elektroda, 3 – kardiostimulační elektroda RV

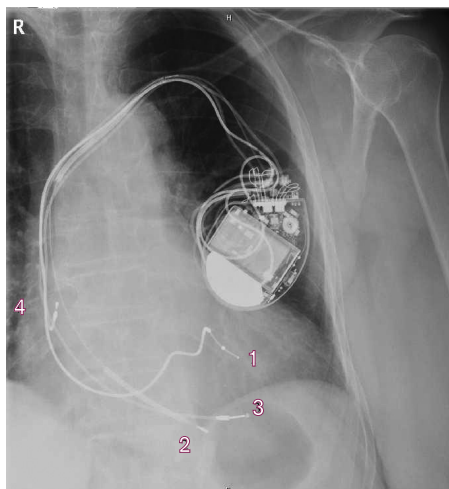
Obr. 7. Výsledný stav – předozadní snímek.

1 – stimulační elektroda pro stimulaci levé komory, 2 – defibrilační elektroda, 3 – kardiostimulační elektroda, 4 – síňová elektroda

za elektrodu SJM IsoFlex 1642T (původní elektroda pozbyla „J“ tvar a nebylo ji možno kořektně implantovat) a umístěna do ouška pravé síně s optimálními parametry, LV elektroda zůstala v předchozí pozici s parametry: práh 3,5 V/0,4 ms, odpor 850 Ω (obr. 7, 8). Následoval test ICD – indukce fibrilace komor se správnou detekcí a úspěšným výbojem 20 J. Po

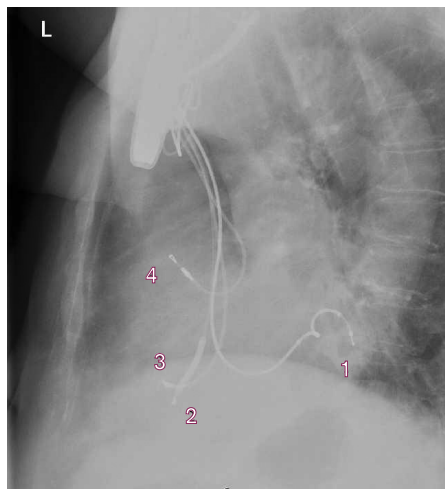
Obr. 8. Výsledný stav – boční snímek.

1 – stimulační elektroda pro stimulaci levé komory, 2 – defibrilační elektroda, 3 – kardiostimulační elektroda, 4 – síňová elektroda
