JE MOŽNÉ PERFORACI PRAVÉ SRDEČNÍ KOMORY PŘI IMPLANTACI ICD ŘEŠIT KONZERVATIVNĚ?

KAZUISTIKA

M. Sepši, M. Kozák, L. Křivan

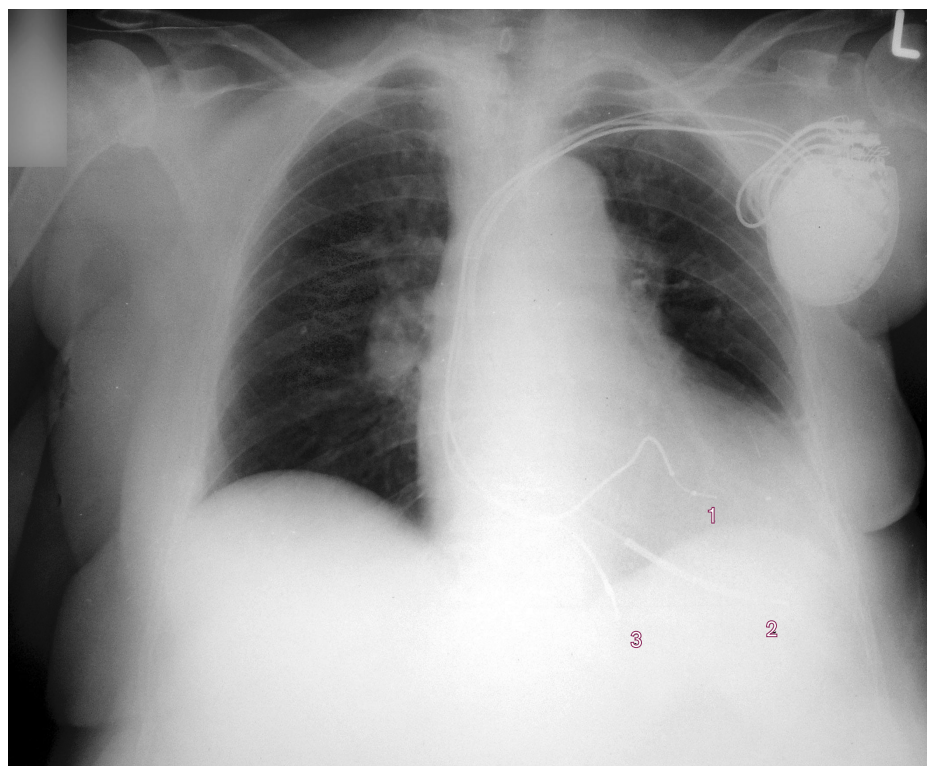
Den po výkonu bylo provedeno rentgenové vyšetření (obr. 3) a CT-vyšetření – podle nálezu defibrilační elektroda přesahuje konturu srdeční (obr. 4). Denně bylo prováděno ultrazvukové vyšetření – se stacionárním nálezem lemu perikardiální tekutiny. Před propuštěním byla provedena kontrola přístroje – stimulační práh RV i LV zůstal prakticky nezměněn, došlo ke zvýšení prahu a RA elektrodě – zvýšení na 4 V s poklesem P vlny na 0,9 mV, RTG obraz zůstal nezměněn. Nasazen prednison 20 mg denně a další kontrola byla naplánována za 14

Obr. 3. RTG-snímek (předozadní) po implantaci.

1 – stimulační elektroda pro stimulaci levé komory, 2 – defibrilační elektroda, 3 – kardiostimulační elektroda RV

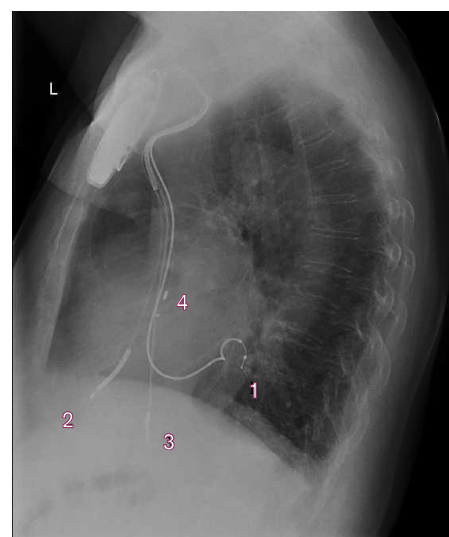
dnů od implantace. Při této kontrole zjištěna dyslokace stimulačních elektrod – RA i RV (obr. 5, 6), LV elektroda i odpor defibrilačního vinutí zůstal stabilní – rozhodnuto o revizi systému. Následovala další hospitalizace, při revizi systému byla stimulační RV elektroda umístěna blíže k defibrilační elektrodě tak, aby nedocházelo k interferenci, RA elektroda byla vyměněna

Obr. 6. Kontrola za 14 dnů od implantace – boční snímek.

1 – stimulační elektroda pro stimulaci levé komory, 2 – defibrilační elektroda, 3 – kardiostimulační elektroda RV, 4 – síňová elektroda
