NEZVYKLÁ DIAGNOSTIKA PERFORACE PRAVÉ KOMORY DEFIBRILAČNÍ ELEKTRODOU

K. Židová, M. Novák, P. Bothová, L. Groch

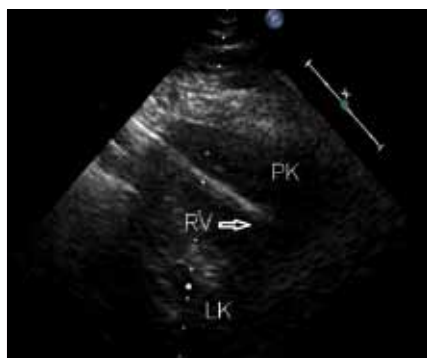
Obr. 1. Transthorakální echokardiografie – modifikovaná parasternální projekce – vzhledem k špatné vyšetřitelnosti a artefaktům z elektrody málo výtěžná (PK – pravá komora, LK – levá komora, RV – defibrilační elektroda).
