# TWIDDLERŮV SYNDROM – NEOBVKLÁ PŘÍČINA OVERSENSINGU VEDOUcí K INADEKVÁTNÍM VÝBOJŮM IMPLANTABILNÍHO KARDIOVERTERU- -DEFIBRILÁTORU

K. Židová, M. Novák, J. Lipoldová

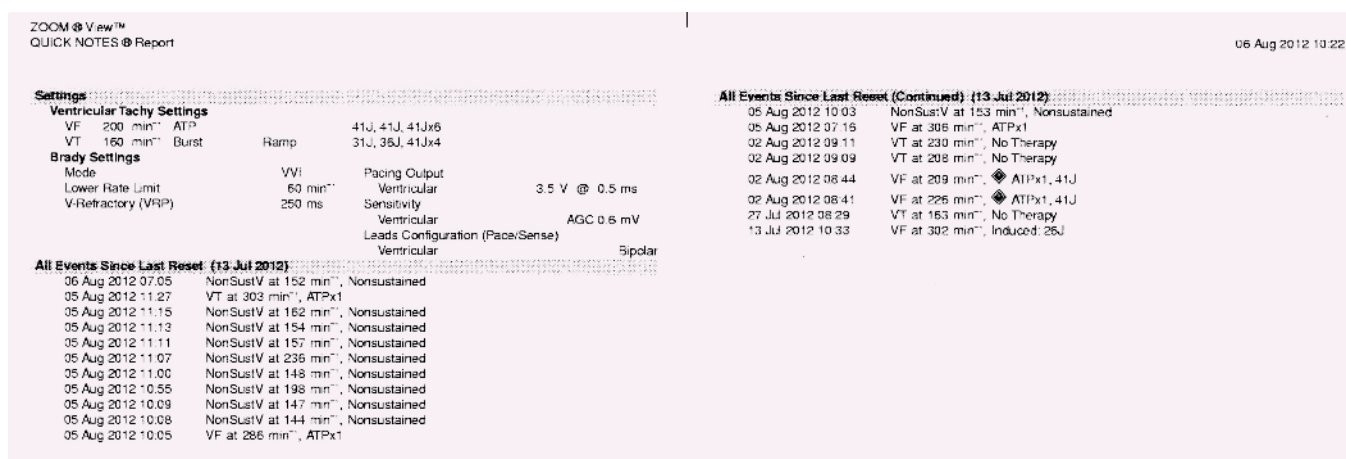
**Obř. 1. Záznam arytmií v paměti ICD: opakované detekce komorových událostí do měsíce od implantace. NonSustV – nesetřvalá komorová tachykardie, VT – komorová tachykardie, VF – komorová fibrilace, ATP – antitachykardická stimulace.**

Měsíc po výkonu byla pacientka vyšetřena pro dva výboje defibrilátoru, při interogaci přístroje byly zjištěny opakované epizody komorových arytmií (datovány od 14. dne od implantace) – čtyři epizody v zóně komorové fibrilace, další čtyři epizody v zóně komorové tachykardie a celkem deset epizod nesetřvalé komorové tachykardie (obr. 1). Epizody byly řešeny celkem dvěma výboji a pěti antitachykardickými stimulacemi. Při kontrole

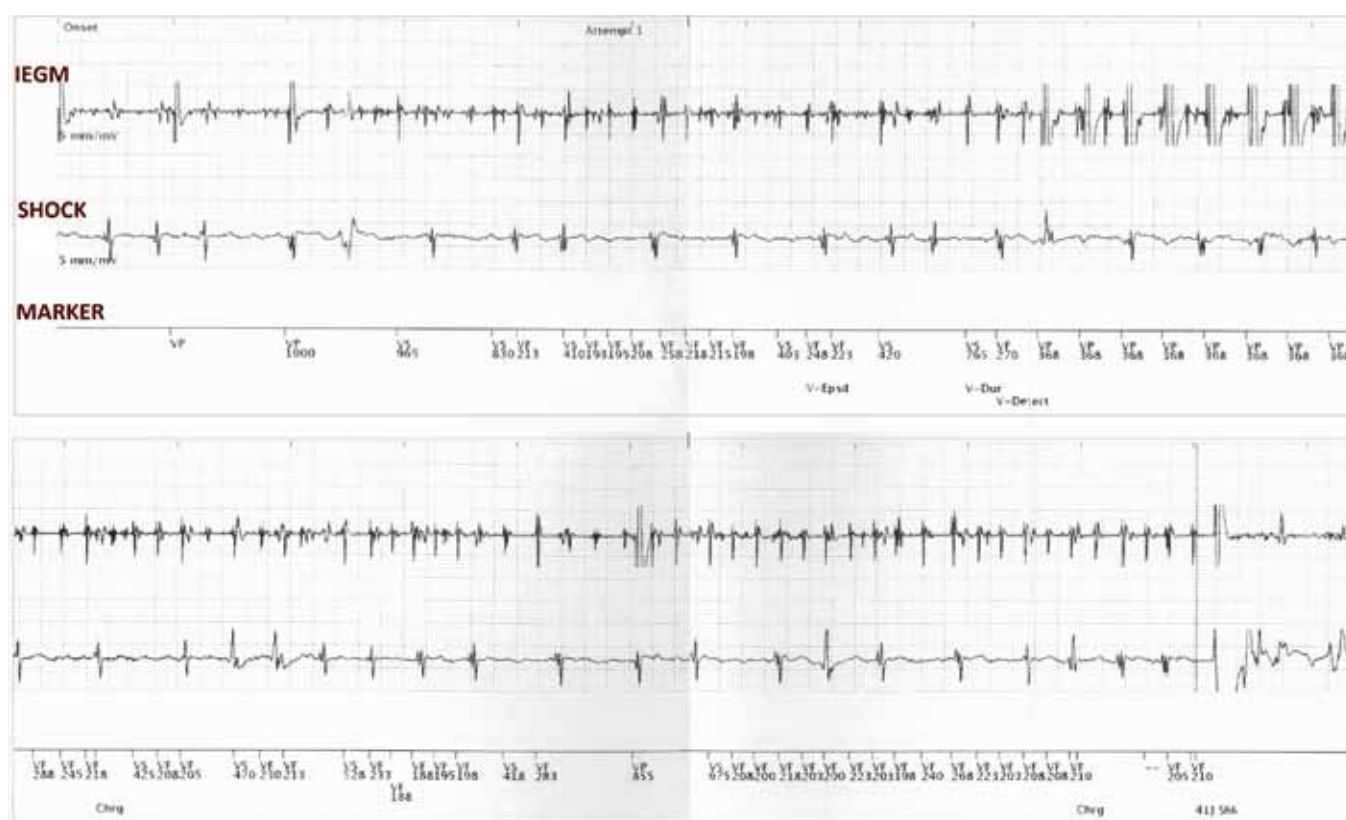
**Obř. 2. Záznam události v zóně VF v paměti ICD: na intrakardiálním elektrogramu patřna porucha sensingu – undersensing R vln a současně intermitentní vnímání fibrilačních vln z pravé síně s falešnou detekcí komorové fibrilace řešené antitachykardickou stimulací a následným výbojem ICD. IEGM – intrakardiální elektrogram vnímaný defibrilační elektrodou, SHOCK – far-field IEGM – signál mezi cívkou defibrilační elektrody a pouzdrem ICD, MARKER – markerový kanál zobrazující interpretaci IEGM implantabilním defibrilátorem (VS – vnímání vlastní fyziologické komorové aktivity, VF – vlastní aktivita v zóně komorové fibrilace, VP – komorová stimulace).**

Po přehlédnutí intrakardiálních záznamů arytmií se u všech epizod jednalo o undersensing R vln a současně o intermitentní oversensing fibrilačních vln vedoucí k falešné detekci komorových arytmií (obr. 2, 3). Podezření na dislokaci defibrilační elektrody bylo verifikováno rentgenologicky – na rentgenovém snímku byla patrná dislokace elektrody, která se promítala do oblasti pravé síně a byla jednoznačně zkrácena (obr. 4). Již z rentgenového snímku bylo vysloveno podezření na Twiddlerův syndrom (v okolí generátoru ICD byli viditelné konvoluty tvořené povytaženou defibrilační elektrodou). Pacientka negovala manipulaci přístrojem v kapse nebo extenzivní fyzickou zátěž před přijetím.
