RARITNÍ PŘÍČINA DYSFUNKCE MECHANICKÉ AORTÁLNÍ CHLOPNĚ

I. Andršová, O. Ludka, J. Maňoušek

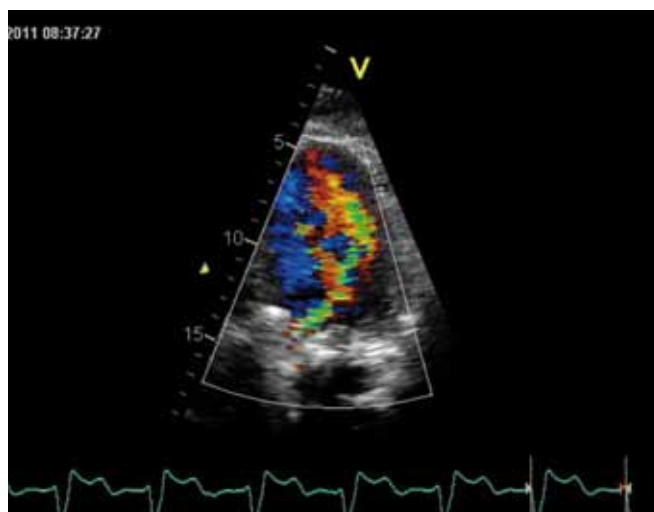
Obr. 2. Transtorakální echokardiografie. Významná aortální regurgitace z apikální čtyřdutinové projekce s aortou – CFM zobrazení.

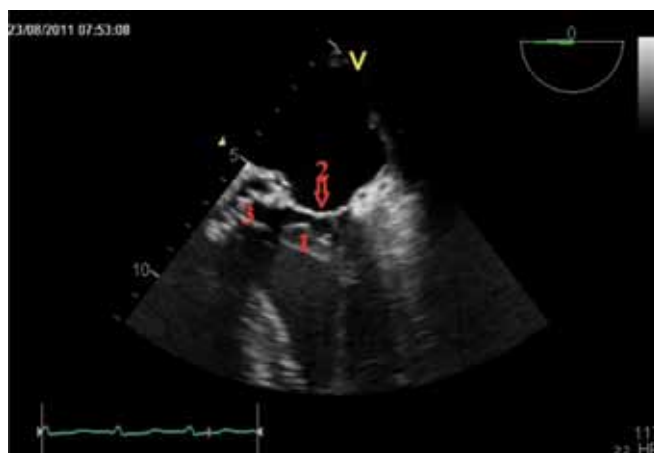
Obr. 4. Transesophageální echokardiografie. Echogenní útvar vycházející z oblasti mitrální chlopně vlající do LVOT. 1 – akcesorní závěsný aparát mitrální chlopně, 2 – mitrální chlopně, 3 – otevřená umělá aortální chlopně

ního cípu mitrální chlopně v oblasti závěsného aparátu byl však detekován mobilní echogenní útvar velikosti až 27 mm vlající do výtokového traktu levé komory (LVOT) pod aortální chlopní protězu bez známek obstrukce LVOT (obr. 3, 4). V rámci diferenciální diagnostiky bylo pomýšeno na možnou trombotickou formaci i s ohledem na neúčinné vstupní INR a dále na eventuální vegetaci při infekční endokarditidě. Vzhledem k lokalizaci echogenního útvaru a absenci dalších klinických a paraklinických znaků infekční endokarditidy či trombotické komplikace byl útvar hodnocen jako akcesorní závěsný aparát mitrální chlopně. Pacient byl po přeléčení respiračního infektu přeložen na kardiochirurgické pracoviště k operačnímu výkonu, během kterého byla úspěšně odstraněna akcesorní šlašinka mitrální chlopně.
