RARITNÍ PŘÍČINA DYSFUNKCE MECHANICKÉ AORTÁLNÍ CHLOPNĚ

I. Andršová, O. Ludka, J. Maňoušek

Rare cause of mechanical aortic valve dysfunction. Introduction: The following case report describes a rare cause of aortic regurgitation as a late complication of mechanical aortic valve replacement. **Case report:** A 66-year-old man was referred to our hospital with suspected coronary syndrome accompanied by left ventricular heart failure. The patient had had an aortic valve mechanical prosthesis, implanted in 2007 for haemodynamically significant stenosis together with venous bypass of the ACD. Coronary angiography ruled out the haemodynamically significant stenosis of coronary arteries or the aortocoronary bypass. Aortography also ruled out any aortic dissection. Baseline echocardiography did not reveal any mechanical valve dysfunction or other significant cardiac pathology. However, paraclinical and clinical examinations were consistent with the diagnosis of acute left ventricular heart failure. There was no heart murmur on admission. Nevertheless, an intermittent diastolic murmur associated with the disappearance of the sound of artificial valve was detected on day two. Repeated transt

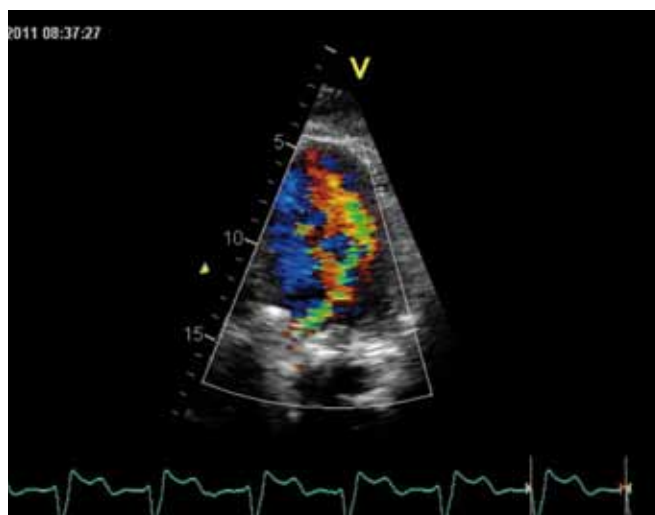
Obr. 2. Transtorakální echokardiografie. Významná aortální regurgitace z apikální čtyřdutinové projekce s aortou – CFM zobrazení.

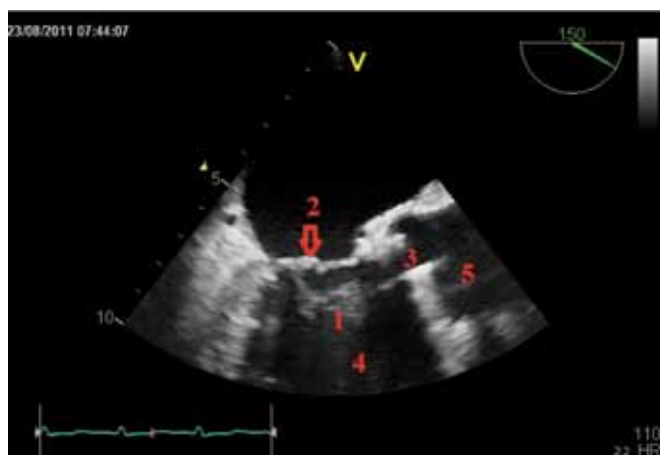
Obr. 3. Transesophageální echokardiografie. Echogenní útvar vycházející z mitrální chlopně vylající do LVOT. 1 – akcesorní závěsný aparát mitrální chlopně, 2 – mitrální chlopně, 3 – otevřená umělá aortální chlopně, 4 – levá komora, 5 – aorta

ního cípu mitrální chlopně v oblasti závěsného aparátu byl však detekován mobilní echogenní útvar velikosti až 27 mm vylající do výtokového traktu levé komory (LVOT) pod aortální chlopní protězu bez známek obstrukce LVOT (obr. 3, 4). V rámci diferenciální diagnostiky bylo pomýšeno na možnou trombotickou formaci i s ohledem na neúčinné vstupní INR a dále na eventuální vegetaci při infekční endokarditidě. Vzhledem k lokalizaci echogenního útvaru a absenci dalších klinických a paraklinických znaků infekční endokarditidy či trombotické komplikace byl útvar hodnocen jako akcesorní závěsný aparát mitrální chlopně. Pacient byl po přeléčení respiračního infektu přeložen na kardiokirurgické pracoviště k operačnímu výkonu, během kterého byla úspěšně odstraněna akcesorní šlašinka mitrální chlopně.

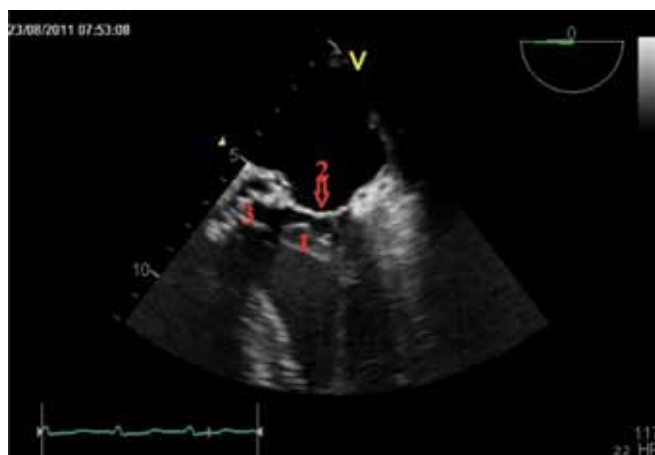
Obr. 4. Transesophageální echokardiografie. Echogenní útvar vycházející z oblasti mitrální chlopně vylající do LVOT. 1 – akcesorní závěsný aparát mitrální chlopně, 2 – mitrální chlopně, 3 – otevřená umělá aortální chlopně
